エジプト西方砂漠ハルガオアシス、 アル・ザヤーン神殿遺跡の保存調査

Conservation of El-Zayyan Temple Site in Kharga Oasis, Egypt

塚本 敏夫 (公益財団法人 元興寺文化財研究所 総括研究員)
TSUKAMOTO, Toshio Chief Researcher, Gangoji Institute for Research of Cultural Propertie

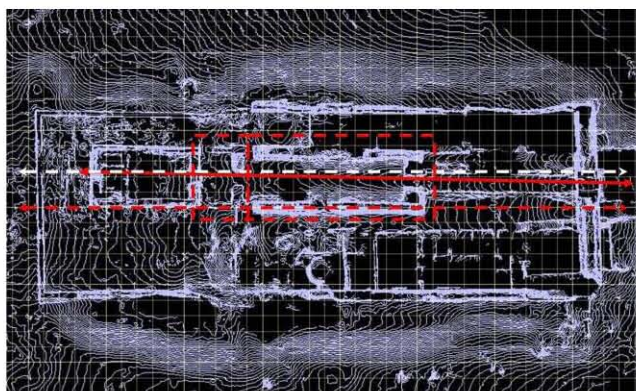
図1 神殿軸 (実線) と外壁軸 (点線) のズレ

その問題点として4点があげられる。①周壁と内部の神殿遺構の基準軸がずれている (図1)。②至聖所が周壁の塔門より低い位置にある。③遮壁を伴うプロナオスが至聖所及び前室の手前に存在したのか明らかでない。④前室または前廊の構造が後世の改変のため不明である。

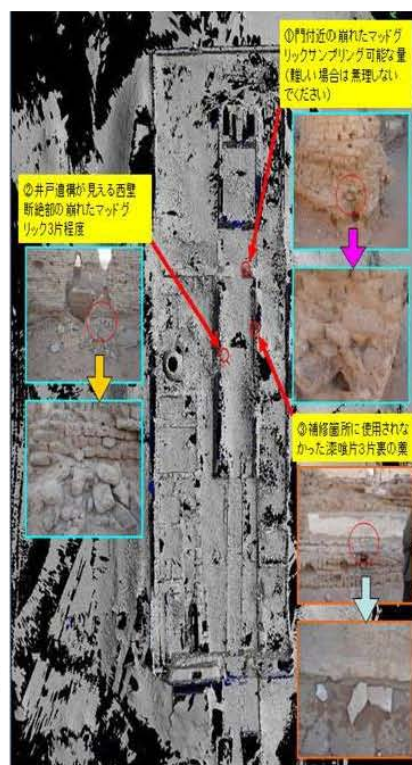
図2 C¹⁴サンプリング箇所

日乾煉瓦に含まれる藁に着目して、C¹⁴年代測定による日乾煉瓦の製作年代の解明を目的に、3箇所からサンプリングを行った(図2)。併せて、発掘調査で見つかった石灰を焼いている可能性が指摘されている窯状遺構が神殿の変遷のどの段階で造られたかを解明する目的で西遺跡から出土した土器に付着した炭化物のサンプリングを行った³⁾。

内壁の日乾煉瓦は大きく分類すると3層以上に分類でき、最下層が藁を含まない煉瓦、中層が藁を少し含む煉瓦、最上層が藁を多く含む煉瓦で構成されている。モルタルは最上層の多く藁を含む煉瓦に伴って塗装されたと思われる。その中で、モルタルのC¹⁴年代測定の結果は1748±28BP(1σ)、更正暦年代(2σ)はcalAD230~384(100%)で、窯状遺構出土の土器の年代観とほぼ一致する。

現在残っているモルタル塗装の壁はコプト期の改築に伴って改築された可能性が高まった。正確な測定結果を待たなければ確定はできないが、中層がローマ皇帝アントニウス・ピウス(在位138-161AD)により修復された記録が残る時期の修復である可能性が高く、ローマの穀倉地としての農地開発により、麦畑化が進んだことが泥煉瓦の藁の存在からも裏付けられよう。

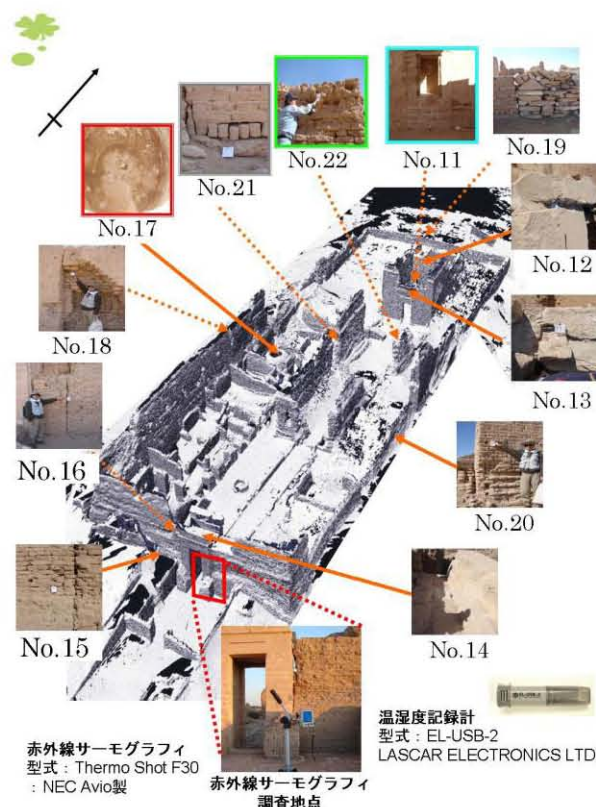
図4 温湿度計・赤外線サーモグラフィ計測地点

計測地点 計測地点は計12箇所を計測箇所を図4に示す。

設置箇所の環境条件はNo.11, 17は砂上に、No.12, 13, 14, 19は石材上に、No.15, 16, 18, 20, 21, 22は日乾煉瓦上に設置し、砂や石材で周辺環境を再現した。尚、井戸内に設置したNo.17に関しては回収のため、プラスチック袋に入れて計測した。

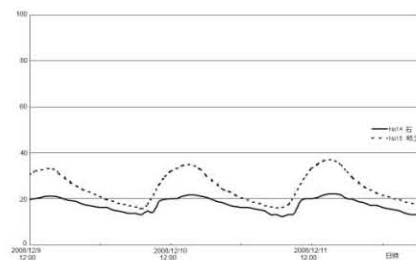
日較差は年間を通じて大きい、高湿度になる時期は限られており、1年中で最も寒い1月中旬頃である。予想通り直接日照を受ける箇所は大きな日較差となっている、しかし、No.14とNo.15の比較では石材に比べて日乾煉瓦の方が大きな日較差を示した（図5）

図5 No.14とNo.15の温度変化

直接日照を受ける箇所では、南側に遮蔽物がある No. 14、16、18 や日照を受けない No. 11 に比べて大きな日較差（グラフの縦軸変動）となっており、強い日照が大きな日較差の原因といえる。同じ南壁の日照側 No. 15 と日照を受けない側 No. 16 の平均温度は、日照により 5℃程度の温度差が生じた。

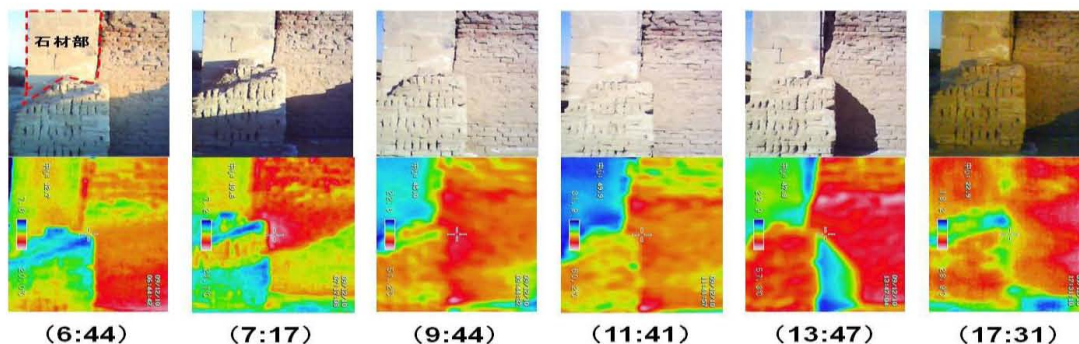
図6 外壁入口門での石材と日乾煉瓦部分の表面温度分布の経時変化（09/12/10）
（上段：RGB画像、下段：面温度分布）

冬季の12/10において温湿度計で最高気温に達する11時40分前後では日乾煉瓦部の最高で約60度、石材部で約32度と約30度に較差を生じている（Fig. 5-16）。最低気温に達する7時17分前後では日乾煉瓦部と石材部では約15度の較差を生じており、日照の影響でも15度前後の較差を生じている（図6）。

赤外線サーモグラフィーの結果から夏季も冬季も石材部に対して日乾燥瓦部が温度較差が大きく劣化し易いことが判明した。砂漠地帯においては建築材料としては日乾燥瓦より石材が非常に優れていることが測定結果から見て取れる。このことはアルザヤーン神殿の劣化状況でも石材製の至聖所や門に較べて日乾燥瓦製の外壁等の劣化崩壊が著しい状況から窺い知れる。ギザやルクソールなどの中心部の神殿が全て石材で造られていることには気候的な条件から最も適した材料を選定していることが窺える。それに対して、オアシス地帯では石材の確保がままならないために重要な部分以外は日乾燥瓦をベースに化粧としてモルタル塗装を施しており、そのモルタル塗装が高温化対策としても機能していたと推定される。しかし、割れやすいモルタルはメンテナンスが必要であり、使用されなくなった神殿は劣化して崩壊して行くであろう。

したがって、赤外線サーモグラフィーの結果から日乾燥瓦の保存修復での劣化対応策として、表面温度の上昇を抑える比熱の大きな材料でのコーティングと日照を抑える覆い屋等の保護施設が必要と考えられる。

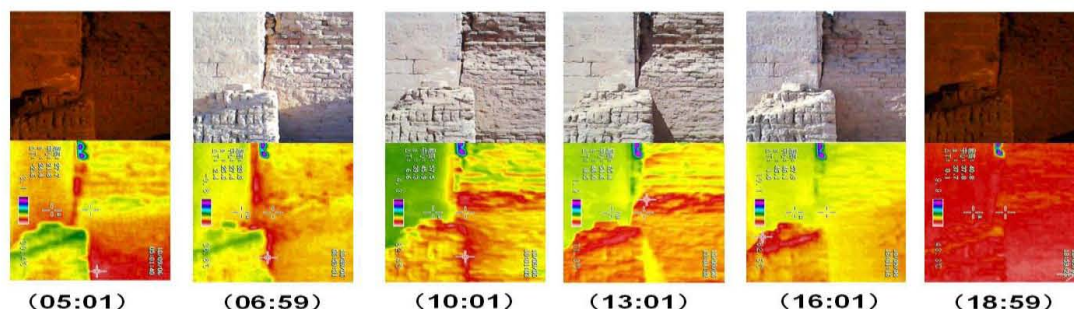
図7 外壁入口門での石材と日乾煉瓦部分の表面温度分布の経時変化（10/09/06）
（上段：RGB画像、下段：面温度分布）

夏季の09/10で最高気温に達する13時前後では日乾煉瓦部の最高で約71度、石材部で約46度と約25度の較差を生じている。最低気温に達する5時前後では日乾煉瓦の最高で約30.5度、石材部で約24.5度は約6度の較差を生じているが、場所により日乾煉瓦が石材部より低い値を示し逆転している箇所がある。日没後の19時前後では日乾煉瓦と石材はほぼ40℃前後では較差がなくなっており、日没後は日乾煉瓦と石材は較差が少なく徐々に温度が下がっていく傾向である。日照の影響でも40度前後の較差を生じている（図7）。
