名古屋大学タンデトロン2号機の現状と利用（2006年）

名古屋大学年代測定総合研究センター 加速器年代測定グループ

Status and applications of Tandatron AMS system-II at Nagoya University in 2006

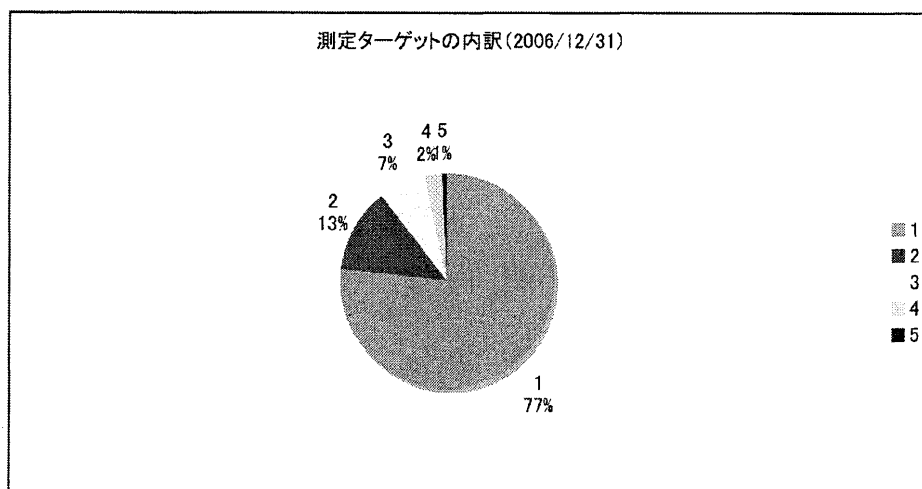
図1 これまでに測定したターゲットの種類の内訳

測定数の多い順に、1：未知試料，2：NBS-New 標準体，3：NBS-OLD 標準体，4： ^{14}C Background 試料，5：IAEA 標準体

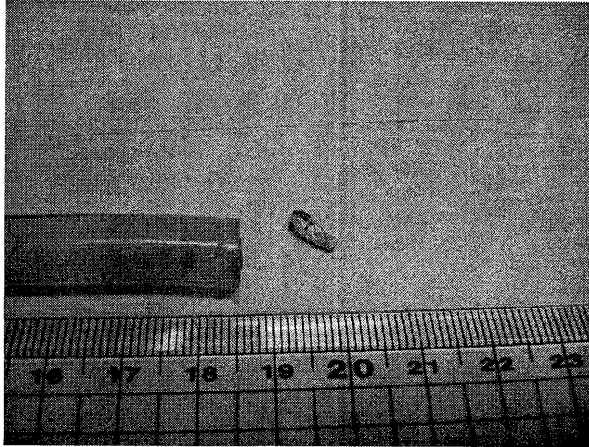
高エネルギー分析電磁石電源は、水冷で作動している。室外にラジエーターと冷却装置があり冷却水を循環させている。電源には加熱防止のために温度スイッチが設置されているが、高電圧電源のトラブルで¹⁴C測定が進まなかった間の6月～8月にかけて、電磁石の使用中に、温度スイッチが作動して電磁石電源が停止する事故が頻発した。温度計を設置して、温度センサーの温度を調べたところ、温度センサーは規格通りに80℃以上になると接点が切れるという正常な動作をしていることが判明した。そこで、電源の冷却パイプを調べたところ、ビニールパイプの内部に緑青が付着し、パイプが目詰まりを起こし(写真1a, b)、冷却能力が著しく低下している事が判明した。さらに、冷却水の汚染が進み、冷却水循環装置(チラーユニット)の水タンクの底に緑青の粒子が溜まっており、冷却水循環装置から冷却水を送るビニールパイプの内部に緑青が付着していた。緑青の発生は、電磁石の冷却が銅パイプを用いており、冷却水に溶け出したわずかな銅イオンが二酸化炭素と反応して形成されたものと思われる。交換可能なパイプをすべて交換して、冷却水の循環を

写真1 a. 電磁石電源の冷却水パイプに詰まった青緑色の固形物

良くするように努めた。リコンビネーターの電磁石電源の冷却水パイプについても、目詰まりがあったため洗浄しパイプの一部を交換した。高エネルギー分析電磁石電源については、扇風機による空冷を行い、また、定期的に温度センサー付近の温度を監視している。

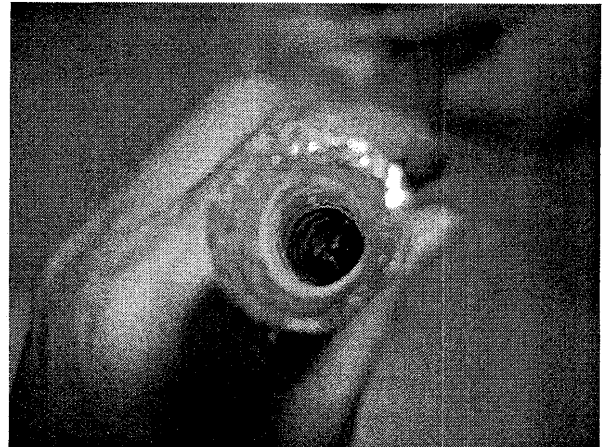
写真1 b. 電磁石電源の冷却水パイプに詰まった黒色の固形物

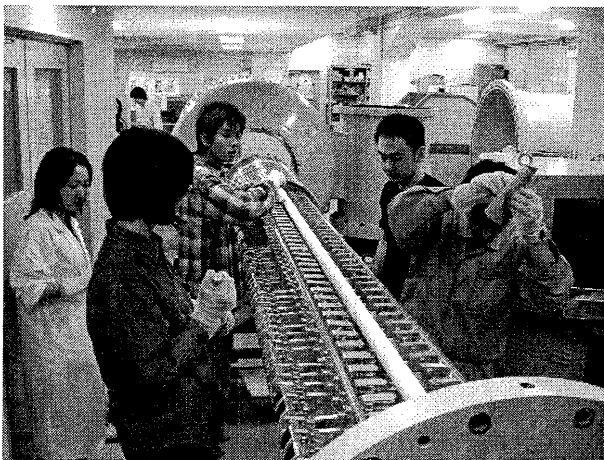
写真2 高電圧の整流・昇圧装置の点検

6月の点検では、加速器高電圧不安定の究極の原因がつかめずに、加速管などを清掃したのち、加速器運転を試みることにした。しかし、その後にも、放電を繰り返したため、益々、高電圧が不安定になった。そこで、2002年に行った際と同様にして（丹生、2002；2004）、2006年10月4日から、高電圧電源の整流・昇圧回路を点検するために、再度加速器タンクをオープンした。整流昇圧回路を点検した。点検の結果、154個のダイオード（全部で1422個を使用）、および5個の抵抗器（全部で158個を使用）を交換した。高電圧が放電する度に破損して、数が増えたものと考えられる（写真2，3）。この大修理のあと高電圧の安定化を期待したが、相変わらず不安定で、10月からの高電圧放電の回数は19回に及んでいる。

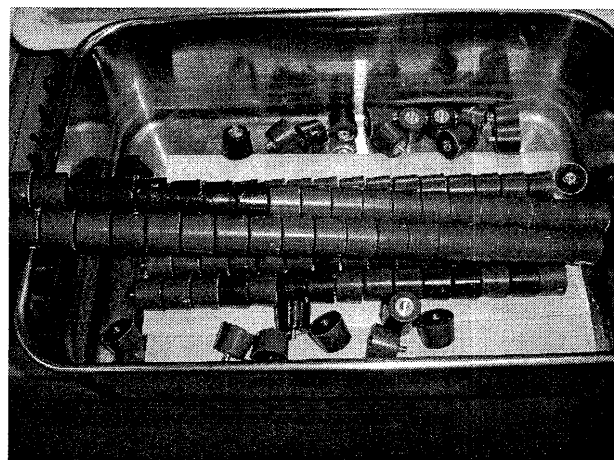
写真3 高電圧整流回路に使われるダイオード

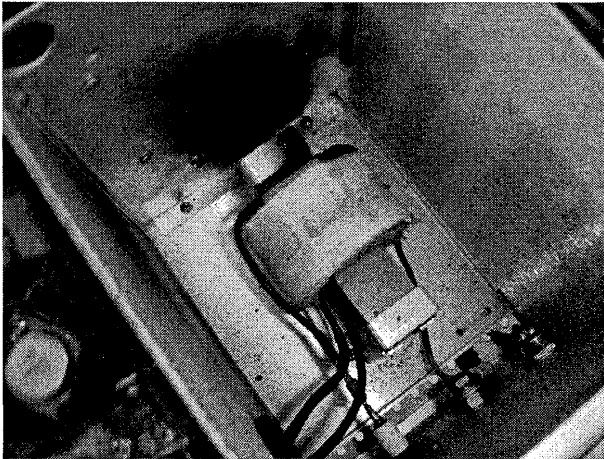
10月の大修理のあとから数えて、19回目の放電（2006年12月27日（水））において、加速器高電圧電源部の出力トランスが焼けて、断線し（写真4a, b）、ついに高電圧が付加できなくなった。トランスの周囲は、ススで真っ黒になっていた。早速、HVEE社、および代理店に連絡したが、クリスマス休暇、及び年末の業務休みのため、トランスの発注が正式にできたのは、2007年1月9日（火）であった。

写真4a 電源ボックス内で焼けたトランス

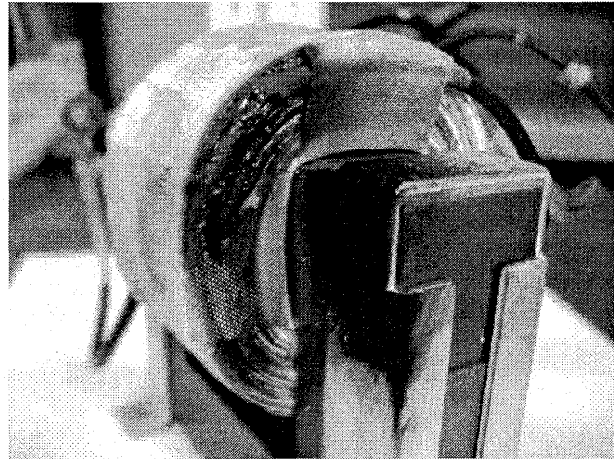
写真4b 取り出したトランス
巻線の焼けた痕跡がよくわかる
