名古屋大学タンデトロン AMS  $^{14}\text{C}$  システムの現状と利用 (2011)  
Status and Applications of a Tandetron AMS System at Nagoya University in 2011

Abstract

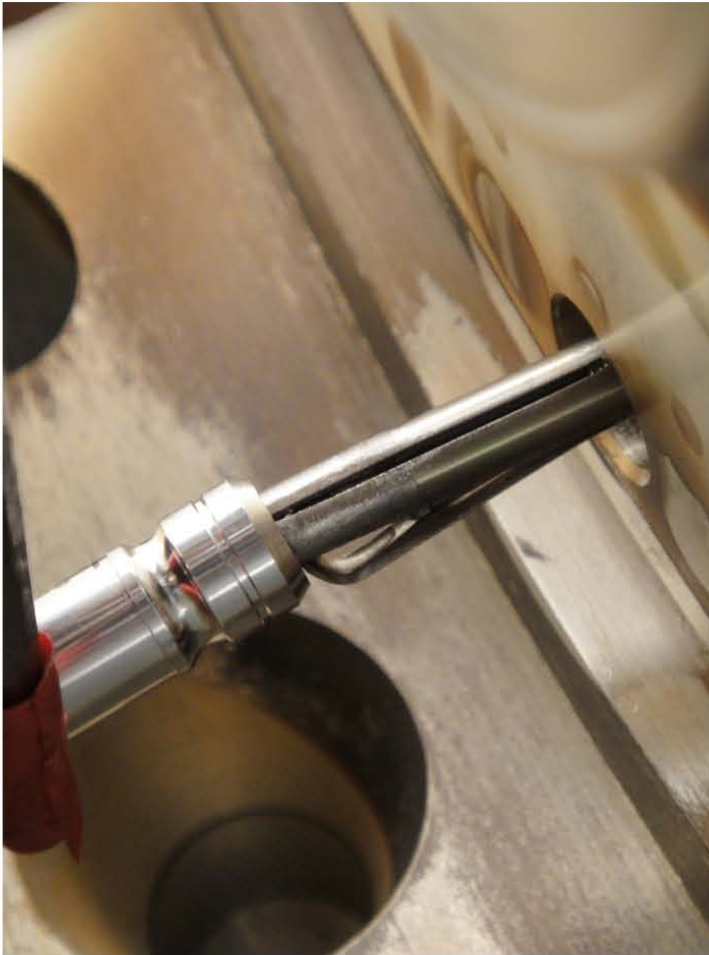
順調な測定運転を妨げるもう一つのトラブルは、イオン源におけるターゲット交換である。イオン源は真空中で機能しており、試料交換を頻繁に行うとその都度真空を破らなければならない、効率が悪くなる。そこで、通常は 48 個のターゲットをまとめてイオン源に充填しておき、イオン源を立ち上げて、ターゲットを交換しながら  $^{14}\text{C}$  測定を進める。1 個のターゲットの測定が 30 分であるから 48 個は 24 時間で測定が完了するため、このような設定になっている。30 分ごとのターゲット交換で、しばしばトラブルが発生する。ターゲットの位置決めはパソコン制御で実施されるが、ハードウェアの不具合で位置決めの精度、位置の再現性が少しでも悪くなると、ターゲット交換が的確に実施されない。エラー表示が出て、測定作業が中断される。イオン源は金属容器に入っており、トラブルの原因を目で見て確認することができないため、イオン源を冷却して電源を完全におとし、容器をアルゴンで満たしてから容器を開いてイオン源の内部を点検する。このようなトラブルが頻繁に発生する。2011 年には、1 月 4 日頃、5 月 27 日頃、6 月 7 日頃、6 月 15～16 日、6 月 29 日頃、7 月 5 日頃、12 月 1～31 日の間、にトラブルが発生した。また、12 月 5 日には、ターゲット交換用の腕棒の先端に取り付けられている、ターゲットを掴んで固定する爪がターゲット交換機構の不

良作動により何処かにぶつかって破損したため（写真 1）、新品と交換した。今回の故障は、ターゲット交換の制御信号を取り継ぐ機能を持つ電子回路ボードの洗浄を行ったところ症状が治まっている。

写真 1 ターゲットを掴んで固定する爪が破損して折れ曲がった。  
このため、ターゲットをきちんと掴むことができなくなった。

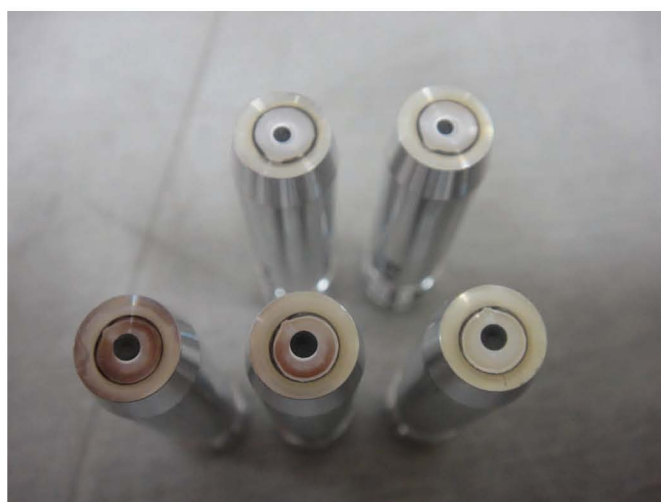
ファイトを入れると、炭素ターゲットが薄くなり、短時間で穴が開いて炭素負イオンが出力されなくなる。そこで、微量炭素試料に適した直径 1.5mm の試料充填孔を持つアルミニウム・ホルダー（写真 2）を作成した。表面積が約半分になるため、厚さは 2 倍になる。この効果を試験するために、NBS-New シュウ酸標準体から通常の 1.5mg 炭素ベースで作成したグラファイトを 2 等分して 1.5mm 径ホルダーに詰めて、1.5mg の炭素から作ったグラファイトをそのまま従来の 2.0mm 径のホルダーに詰めたものと同じ条件で測定して比較した。 $^{14}\text{C}$  測定は、2011 年 2 月 19 日から 4 日間かけて実施した。

写真 2 上段：1.5mm 径孔のターゲット  
下段：2.0mm 径孔のターゲット
