名古屋大学タンデトロン AMS ^{14}C システムの現状と利用 (2012)
Status and Applications of a Tandetron AMS System at Nagoya University in 2012

An AMS system (Model 4130-AMS) dedicated to ^{14}C measurements, built by High Voltage Engineering Europe (HVEE), B.V., The Netherlands, was delivered to Nagoya University in 1996/97. Acceptance tests of its performance on carbon isotope measurements were completed in January of 1999, and routine measurements began in mid-2000. Since completion of the acceptance tests in early 1999, we have encountered a lot of troubles with the machine, particularly in 2002. Since the end of 2002, the machine has worked relatively well, expect for minor problems. The standard deviation (one sigma) of the $^{14}\text{C}/^{12}\text{C}$ ratio is around $\pm 0.3\%$ to $\pm 0.4\%$ (a bit larger than the uncertainty of about $\pm 0.3\%$ calculated from ^{14}C counting statistics) and that of the corresponding $^{13}\text{C}/^{12}\text{C}$ ratio is $\pm 0.03\%$ to $\pm 0.07\%$, as are tested for HOxII targets. The number of targets measured was 330, 1430, 2077, 1003, 1,979, 1679, 1772, 1115, 1339, 866, 1300, 1701, 1449, 1634 in each year from 1999 to 2012, respectively, and total numbe

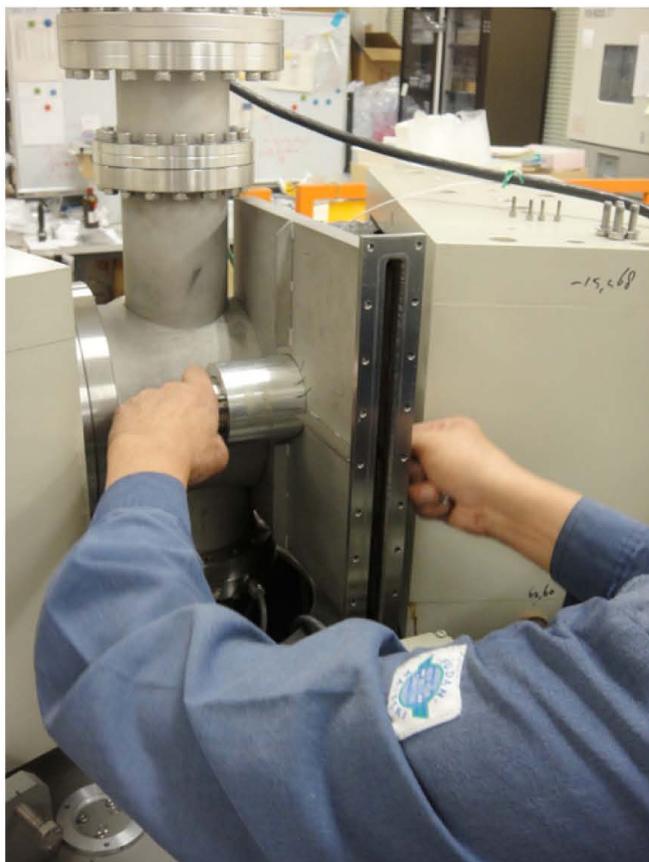
イオン源で形成される炭素負イオンのうち、炭素同位体で最も存在割合が高い ^{12}C では、 ^{12}C イオン電流は20uAになることもある。この電流強度のイオンを加速管で加速すると、加速器に大きな負荷がかかり、加速電圧2.5MVを安定して保持することが出来なくなる。加えて、加速中に加速器内から放射される放射線量が非常に高くなり放射線安全管理上の問題になる。そこで、加速器にイオンを入射する前に、 ^{12}C イオン電流を1/100に減衰する装置が備わっている。これが ^{12}C イオンチョッパーと言われるもので、 ^{13}C 、 ^{14}C イオンはそのまま通過させながら、 ^{12}C イオンのみを回転スリットを用いて1/100に減衰させる。真空系内にある回転スリットを真空外にあるモーターを用いて駆動するために真空シールを行いつつ回転を真空外から真空内に伝える機構として ferro-fluid feedthrough が用いられる。ferro-fluid feedthrough は回転運動をしているため、使用している間に、真空シールが劣化してついには真空漏れが発生する。今のところ修理は出来ないため、真空漏れが発生したら、この feedthrough を交換することになる。これまで用いていた feedthrough は、2008年6月に交換したものであり、使用時間は37,000時間になる。写真1 a, b に示すように、リコンビネーターの真空を大気に戻して feedthrough の交換を行った。交換後は雑音の発生がほとんど無くなり順調に稼働している。

写真1 リコンビネーター部にある chopper wheel のハウジング。中央部に立てに wheel が設置される。左手部が ferro-fluid feedthrough

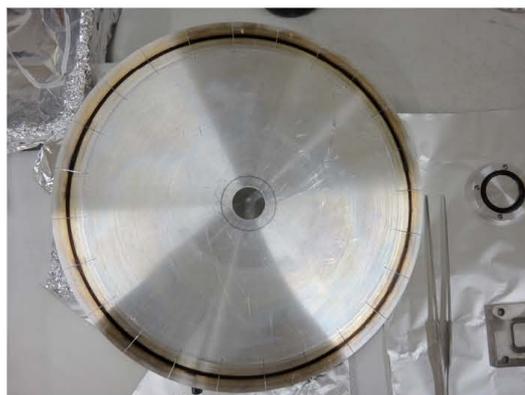
写真2 Chopper wheel

この円盤の外周部に放射方向に細いスリットが刻まれている。

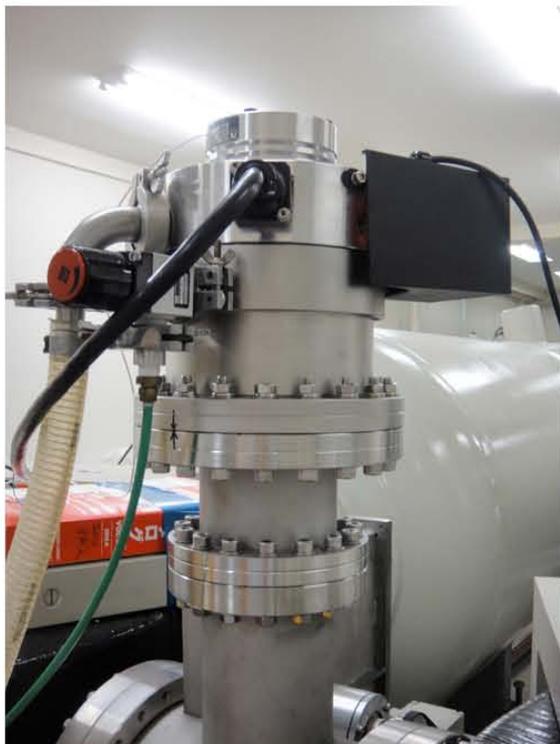
2013年9月21日あたりから、リコンビネーターにある真空計が示す真空度が変動し、真空度の悪化を示す症状が出ていたが、9月25日にリコンビネーター部を排気するターボ真空ポンプが突然停止し、その後再稼働が出来なくなった。予備品が購入してあったため交換することが出来、 ^{14}C 測定を呈する必要は無かった。取り外したターボ分子真空ポンプを点検のためにメーカーに送付したところ、ポンプの羽を回転させるベアリングが破損しそのためにポンプの羽の回転に不具合が生じていることが判明した。ベアリング交換では、元通りにならないため、廃棄することとなった。

写真3 リンコンビネーター部に組み込まれているターボ分子真空ポンプ

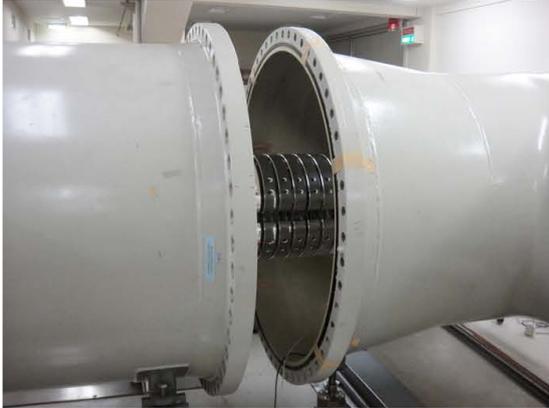
写真4 加速器タンク内の保守のためのタンクの解放

タンデトロン加速器質量分析計では、陰イオンを初段の加速管で加速し、陰イオンを陽イオンに変換して二段目の加速管で更に加速してイオン粒子のエネルギーを高くする。この荷電変換は、陰イオンをアルゴンガスに衝突させ、衝突エネルギーでイオンの電子をはぎ取る過程で進行する。荷電変換は、加速器のターミナルに設置された内径 12mm、長さ 120cm のパイプ内で行われる。ターミナルに設置された Ar ガスボンベから Ar ガスがわずかずつ荷電変換パイプ内にリークされ、この Ar ガスは最終的に加速器タンクの両端にある真空ポンプで排気される。この荷電変換を効率よく行うために、真空ポンプに向かう Ar ガスを、荷電変換パイプの両端のところでターボ真空ポンプで集めて、荷電変換パイプの中央に戻してやる。こうして、荷電変換パイプを高密度の Ar ガスで満たして荷電変換を効率よくおこなう。2.5MV の高電圧がかかっているところにあるターボ真空ポンプにタンクの外から電源ラインを引くことはできない。そこで、加速器ターミナルで発電してターボ分子ポンプの電源をまかなう。今回は、この発電機の永久磁石を回転させるベアリングが破損した。数ヶ月前から加速器タンク本体から ^{14}C 測定中に異常音が聞こえていた。その音が次第に大きくなって来ていたが、10月25日にはその雑音が一段と大きくなったため、加速器タンクを開けて内部を点検することにした。ターミナルにおける発電に関わる回転力伝達の駆動系のベアリングが複数個有り、それを点検したところ、最終的に発電機のベアリングに行き着いた。他のベアリングは、今のところ問題ないことが判明したため、新たに代替用の発電機を購入して取替を行った。特殊な発電機であったが、幸いにもタンデトロン加速器質量分析計のメーカーである HVEE 社に在庫があり、2週間強(11月16日)で購入出来た。その後、理学系装置開発室の援助を得て11月29日に発電機の交換作業を行った。タンク内が約1ヶ月間開放されていたため、タンク内のパーツに水分が付着している。タンクを閉めて絶縁ガス SF_6 を満たした後、入念に SF_6 から脱水分を行った。高電圧負荷試験を行ったところ、12月13日に大音響を発する高電圧放電が発生したため、 SF_6 から脱水分を繰り返した。さらに12月24日

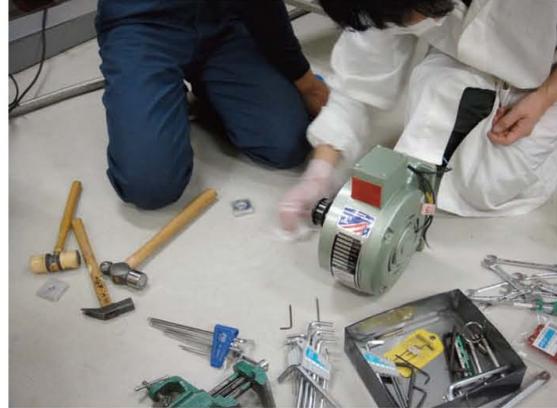
写真5 加速器タンク内の発電機の交換

にも、2回目の放電が発生した。こうした中、12月15日から12月16日にかけて、 ^{14}C 測定テスト実験を行いほぼ満足出来る結果が得られたため、引き続き SF_6 ガスの脱水を実施しながら、12月20日から試料の ^{14}C 測定を始めた。ターミナルの発電機は、その後、異常もなく順調に稼働している。

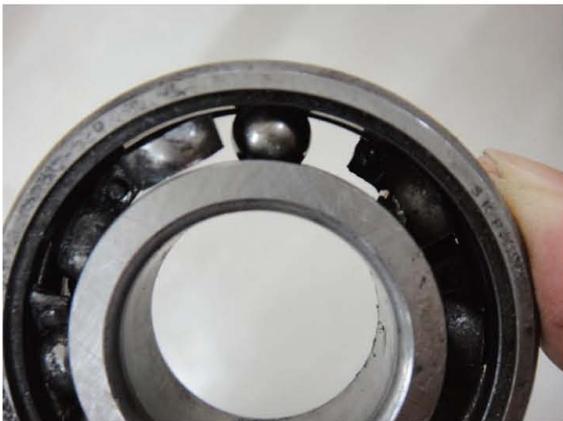
写真6 使っていた発電機のボールベアリングの破損状況

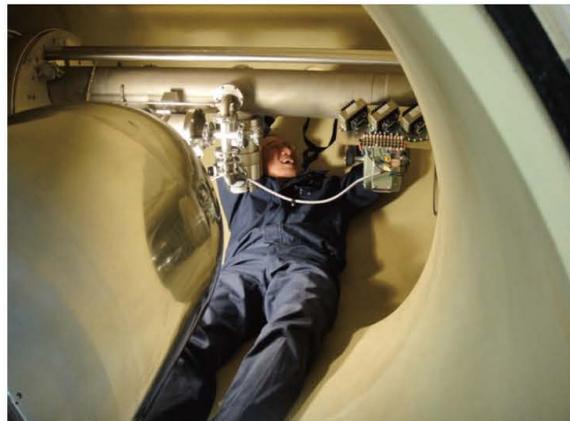
写真7 加速器タンク内での発電機の交換風景

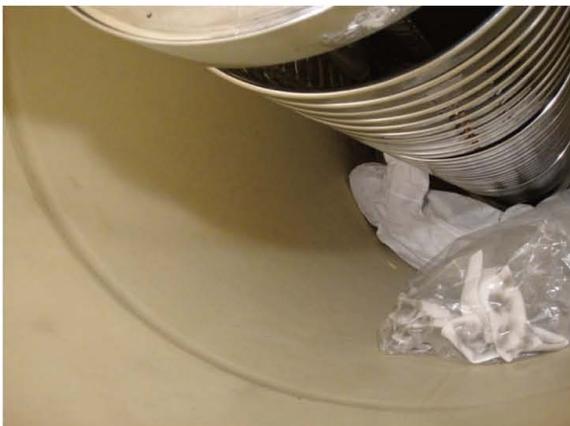
写真8 加速器タンク内の整備

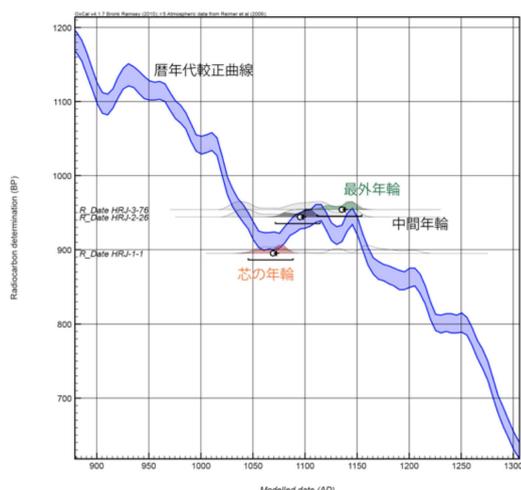
図 4 3 個の木材年輪の ^{14}C 年代と IntCal09 暦年代校正データセットとの比較

^{14}C 年代値から見ると、芯部、中央部、最外部の順で次第に古い年代になるが、暦年代校正を行うとこの順番で次第に若い暦年代になり、実際と辻褃が合うことが判る。

芯部から最外部に向かって、No.1, 26, 66-67 の 3 個の年輪試料を採取し、通常の化学洗浄方法に従い、塩酸- 水酸化ナトリウム- 塩酸の順で加熱洗浄を行い、9mm 石英管を用いて酸化銅を助燃剤として試料を燃焼して二酸化炭素を発生させて回収し、鉄触媒、水素還元法でグラファイトを得た。タンデム加速器質量分析計を用いて ¹⁴C 年代測定を行い、表 4 のように、¹⁴C 年代と校正年代を得た。樹木の成長を考慮すると、芯の部分が最も古く、外側に向かって若くなるはずであるが、年輪の ¹⁴C 年代の値は全く逆になっている。IntCal09 校正データを用いて ¹⁴C 年代から暦年代へ校正を行うと、得られる暦年代は、図 9 に示すように、年輪成長の順序と調和することがわかった。IntCal09 校正データは、西暦 1050 年～1150 年にかけて暦年代が若くなるにつれて ¹⁴C 年代は古くなる傾向にある。この台座木材の年輪は、自然現象によりまさに大気中の ¹⁴C 濃度が減少傾向にある時期に成長して、大気中の二酸化炭素を取り込んで年輪を形成したことになる。¹⁴C ウィグルマッピングに基づく年代解析を行うと、最外年輪は 2 標準偏差の範囲で AD1111～AD1154 の暦年代にあたることになる。

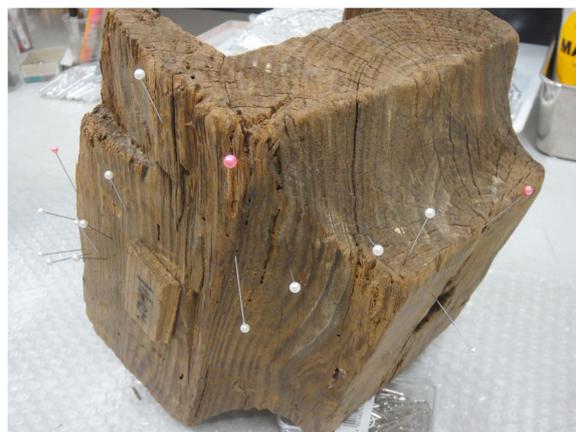
写真 9 台座木材の年輪計数

写真の右中央が木材の芯部にあたる

法隆寺で使われていたとされる台座について、¹⁴C 年代測定を実施した。写真 7 のような形状で有り何らかの建物の台に使われていたように思われる。木材を中心に二分割して片側の部材を加工したものである。年輪数を数えると、中心部を 1 として、最外年輪は 66 か 67 と数えられる。中心部は年輪幅が 5mm 程度もあり年輪計数がしやすいが、外側では、年輪幅が狭くなっており、最外年輪は 66 か 67 かがはっきりしなかった。
