名古屋大学タンデトロン AMS ^{14}C システムの現状と利用 (2013)
Status and Applications of a Tandetron AMS System at Nagoya University in 2013

An AMS system (Model 4130-AMS) dedicated to ^{14}C measurements, built by High Voltage Engineering Europe (HVEE), B.V., The Netherlands, was delivered to Nagoya University in 1996/97. Acceptance tests of its performance on carbon isotope measurements were completed in January of 1999, and routine measurements began in mid-2000. Since completion of the acceptance tests in early 1999, we have encountered a lot of troubles with the machine, particularly in 2002. Since the end of 2002, the machine has worked relatively well, expect for minor problems. The standard deviation (one sigma) of the $^{14}\text{C}/^{12}\text{C}$ ratio is around $\pm 0.3\%$ to $\pm 0.4\%$ (a bit larger than the uncertainty of about $\pm 0.3\%$ calculated from ^{14}C counting statistics) and that of the corresponding $^{13}\text{C}/^{12}\text{C}$ ratio is $\pm 0.03\%$ to $\pm 0.07\%$, as are tested for HOxII targets. The number of targets measured was 330, 1430, 2077, 1003, 1,979, 1679, 1772, 1115, 1339, 866, 1300, 1701, 1449, 1634, 1351 in each year from 1999 to 2013, respectively, and total

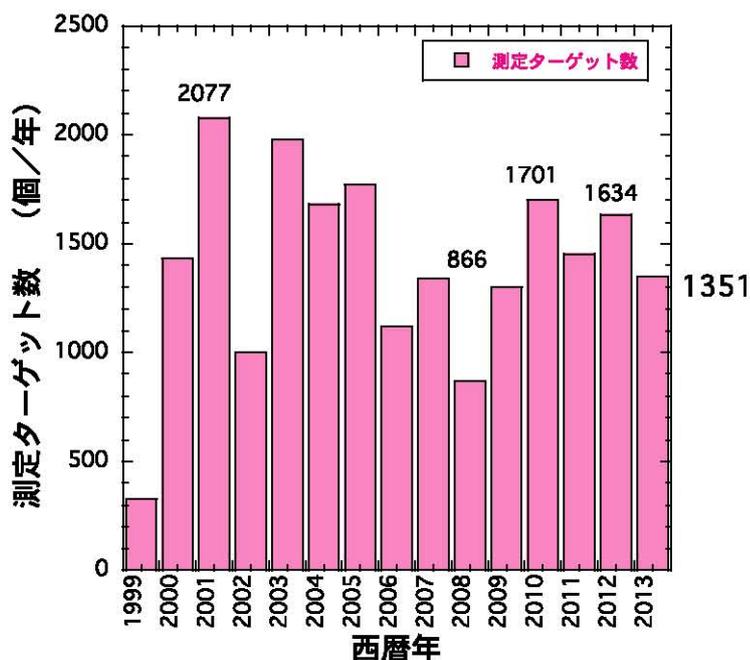
図1 1999年から2013年末までの年ごとのターゲット測定数

のように5月中旬から6月いっぱい、さらに10月後半から11月前半にかけて ^{14}C 測定が不可能な状況が続き、最終的に12月末までの1年間に1,351個のターゲットを測定することとなった。加速器タンクにトラブルがあった昨年よりも300個近く減少した。2013年末までに測定したターゲットの総数は21,024個である。このように2013年には、最近の目標であった測定総数20,000を超えることができた。 ^{14}C 測定を開始した1999年からこれまでににおける ^{14}C 測定の経緯を表1及び図1に示す。

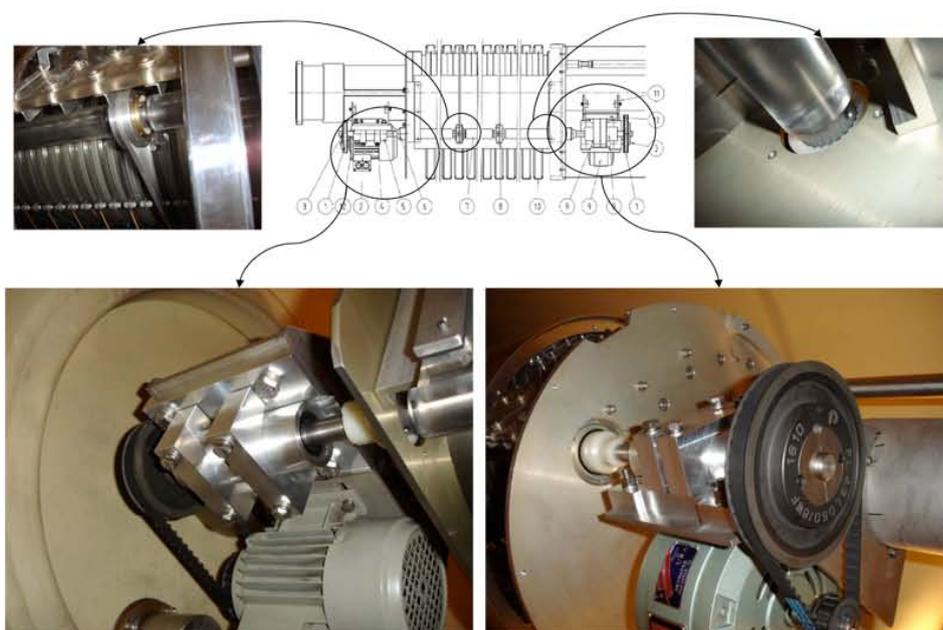
図2 加速器タンク内に設置されているターボ分子ポンプの駆動のための動力伝達システム

ターボ分子ポンプの駆動のための動力伝達システムは、加速器タンク内の高電圧側に設置されており、加速器タンクの最奥にACモーターが取り付けられている。加速管に平行に取り付けられた回転ロッドをモーターの動力で回転させ、この回転力を用いて加速器タンク中央に設置されている発電機を駆動させて発電し、その電気をを用いてターボ分子ポンプを駆動する。タンデム加速器の低エネルギー側加速管（負イオンを加速する）と高エネルギー側加速管（陽イオンを加速する）の間に荷電変換カナルがありここで、負イオンをアルゴン原子に衝突させて負イオンから電子をはぎ取り陽イオンへ変換する。この際に、この反応が効率良く進むようにアルゴンガスを負イオンの進路にコンデンスさせる機能を持つのがターボ分子ポンプである。加速管の両端に拡散するアルゴンガスを集めて荷電変換カナルの中央にはき出す。こうしてアルゴンガス濃度の高い空間が負イオンの進路に作られる。

加速器タンクから聞こえる雑音源として、回転ロッドを取り付けているベアリングやモーター、発電機などを疑ったが、特定することが困難であった。時間を浪費しながら試行錯誤をするうちに、雑音源として、動力を伝えるベルト（図2、左下の写真に写っているベルト）が浮かび上がった。ベルトが緩んでいると、プーリーの歯とのかみ合わせがおかしくなり、噛み合わせがずれて回転することが発生した。これが、雑音の発生源となっていた。ベルトの張りを調整したら、雑音がなくなった。

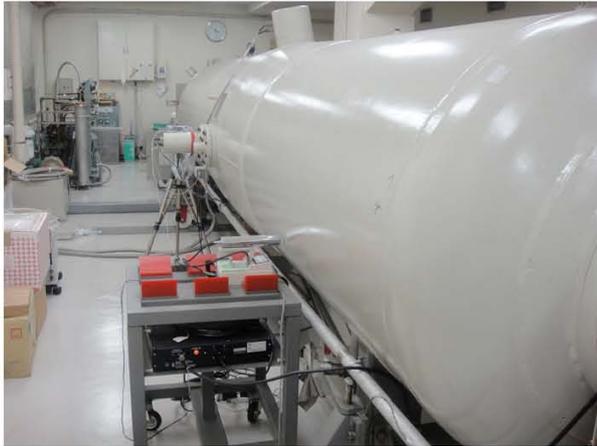
写真1 加速器タンクの中央後ろ側にヘソのように飛び出している GVM 装置

2013年10月22日あたりから、加速器高電圧の安定が悪くなった。設定した電圧に対する加速器高電圧電源の出力が徐々に下がり、設定して電圧に対して、実際に付加されている高電圧が低下していることが予想された。実際、徐々にではあるが分析電磁石の設定値に対して、 $^{13}\text{C}^{3+}$ 、 $^{12}\text{C}^{3+}$ ビーム強度が弱くなり、ビーム強度を元に戻すには、電磁石の磁場を弱くする必要がある。すなわち、高電圧設定値に対して、実際の電圧値は低い方にシフトしている。また、同時にタンク内から雑音が発生していることが確認された。そこで、Generating Volt Meter (GVM)を疑った。GVMは、固定翼と回転翼の金属導板に誘起される起電圧から、非接触で加速器高電圧を読み取る装置である。10年以上前に、GVMを回転させるコイルが焼けてGVM装置のモーターを取り替えたことがあった。モーターのベアリングが消耗して回転が不安定になり雑音を発すると同時に、回転の不安定から、高電圧を正しく読み取ることができなくなったと想像される。幸い、以前に購入した予備品があったことから、モーターを取り替えることにした。旧理学部の装置開発グループの協力を得てモーターを取り替えることができた。モーターが変わったために、付加されている実際の高電圧と新しいGVMを用いて出力される高電圧の読みが、これまでと比べて数10kV高めにずれていることが明らかになった。GVMの回路を調整しても（ポテンショメーターを調整すると改善されるが、メーターが振り切れても、その改善は不十分な状態である）、改善されない。しかし、AMS ^{14}C 測定には、特段の支障がないため、この状態で ^{14}C 測定を開始することにした。

次の大きなトラブルは、またしても加速器タンクの中からであった。10 月 22 日頃に、タンク内からの雑音が大きくなると共に、加速器高電圧の安定な制御ができなくなり、負荷される高電圧が次第に低下した。設定した電圧に対して、読み出し電圧が高いため、制御回路が電圧を低くするように指示する。こうして加速器に負荷される高電圧は次第に下がってくる。このように加速器高電圧が不安定な状況では、¹⁴C 測定ができないため、高電圧の読み出しに係わる Generating Volt Meter (GVM) の点検を行うことにした。11 月の始めに GVM の交換を行ったところ、加速器高電圧は安定を取り戻し、¹⁴C 測定ができるようになった。以上
