CHIME の現状と稼働状況(2008年度)

加藤丈典^{a*}·鈴木和博^a

Status report on the CHIME dating system at Center for Chronological Research, Nagoya University in 2008

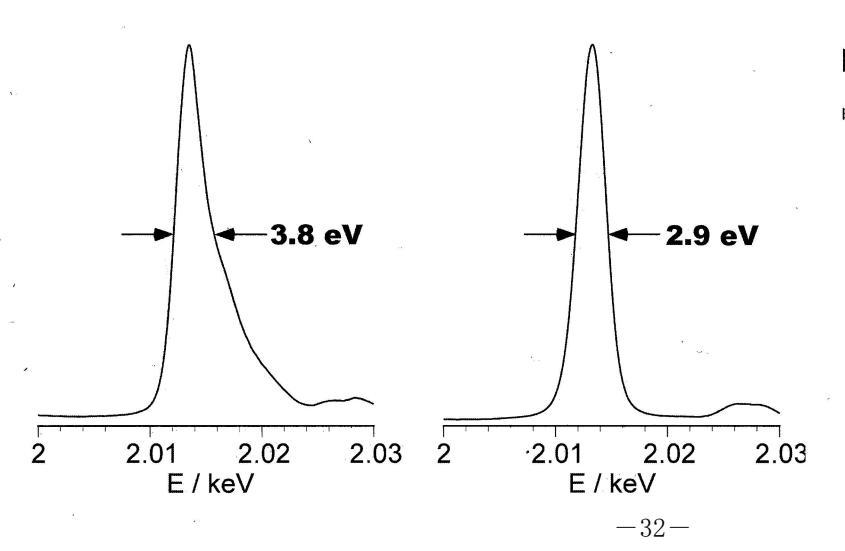
図1 無改造の状態の PET 分光結 晶(左)と改造した PET 分光結晶 (右)によるリンの Kα 線のスペク トル。

CHIME 年代測定で用いる鉱物の中には、モナズ石のように複雑な組成をもつものがある。そのような試料の EPMA 分析では、X 線の干渉が問題となる。高次線による干渉は波高分析によって解決できるが、1 次線では干渉補正(Åmli & Griffin, 1975; Donovan *et al.*, 1993)を行うしか解決方法がない。誤差伝搬を考慮すると、干渉補正の量は少ないほうが望ましいため、高精度 CHIME 年代測定を実現するには分光系の分解能を向上させて干渉の影響をできるかぎり小さくすることが理想的である。そこで、汎用機の分光結晶を改造して高分解能を実現した。図1は、PET におけるリンの Ka 線のスペクトルである。無改造で分光器をメーカー仕様で調整した場合、FWHM は 3.8 eV である。改造した上で、分光器を高角側に最適化して調整した場合、FWHM は 2.9 eV に向上する。無改造では Ka 線とサテライトピークが分離されていないが、改造した分光結晶ではこれら2つのピークが分離されている。

汎用機で CHIME 年代測定を行う場合は、この改造した PET で鉛を測定することにより、X 線の干渉の軽 減及び P/B 比の向上を図っている。このことにより、X 線の計数時間を CHIME 専用機よりも長くしなくて も十分な精度で X 線強度を測定できるようになり、約 45 分の測定で CHIME 年代測定専用機と同等の精度 を実現できている。測定時間が 45 分程度であれば、測定試料に表面損傷を与えることがないことは Suzuki & Kato (2008)で示されている。2 個の PET で高精度 CHIME 年代測定を実施する場合は、分光結晶の改造が 重要であると考えられる。

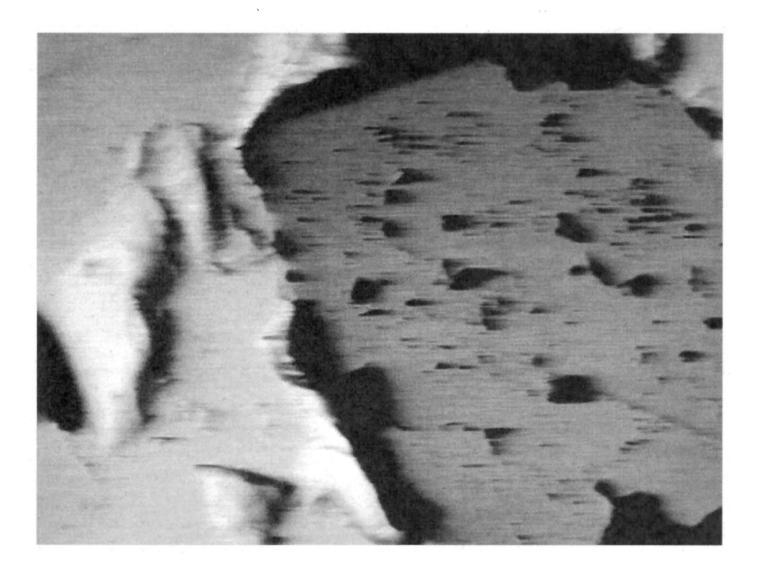
図2 高速スキャンモードで反射電子像を 観察した時のディスプレー*をデジタルカメ ラで撮影したもの。高速スキャンでも、鉱物 の外形などを十分識別することができる。

一般的な岩石においては、CHIME 年代測定に用いる鉱物は、他の構成鉱物に比べて平均原子番号が著し く大きいため、反射電子像で最も明るく見える。このことを利用して、反射電子像で明るい鉱物を探すと試 料中の分析点の決定が極めて容易になる。しかし、従来は高速スキャンで反射電子像を観察できなかったた め、ステージを高速で移動させながら対象とする鉱物を探すことができなかった。視野の狭い倍率約 400 倍 の光学顕微鏡で鉱物を探して位置決定を行うため、測定点の決定に半日から1日を費やす必要があった。そ こで、反射電子像系を高速化し、ステージを高速で移動させても反射電子像を十分観察できるように改造し た(図2)。その結果、測定点の決定を2時間から半日程度で行うことが可能になり、CHIME 年代測定の効 率化が図られた。

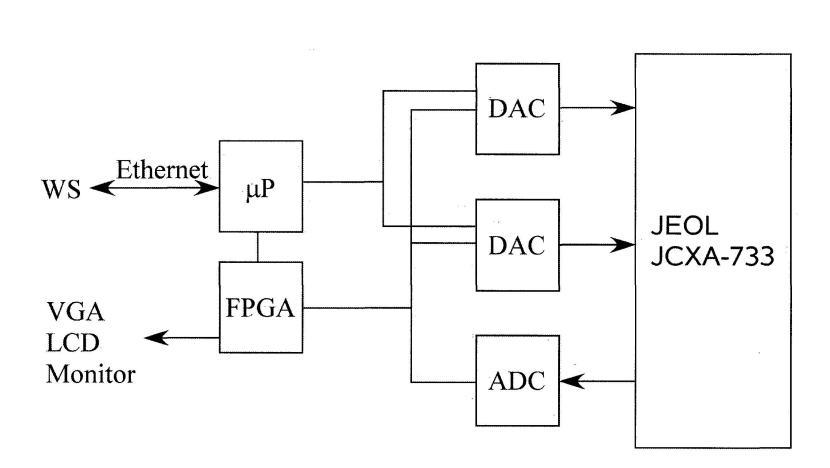
図3 設計したイメージ系のブロッ クダイアグラム。µP: 組込みマイコ ン、DAC: DA コンバーター、ADC: AD コンバーター、WS: 制御用ワークス テーション。実際に制作したシステム では、これらに加え、倍率制御も組込 マイコン経由で行っている

設計したシステムは、FPGA などの再プログラム可能なロジックや組込マイコンを用いることによって、 バージョンアップを容易に行えるようにした(図3)。電子ビームのスキャン系には、12 ビットの DA コン バーターを用いて 2560×1920 画素まで対応できるようにした。イメージデータは、Image Selector (733-IMS) ユニットの出力を 8 ビットの AD コンバーターで取り込むようにした。取り込んだ画像は、640×480 画素の VGA 仕様で出力し、これまで同様に高速スキャン時も含めてリアルタイムで画像を観察することが可能にな っている。通常の観察時は FPGA のみで制御を行い、スキャン速度などの動作モード変更や、画像データー の取り込みを行う場合には、組込マイコンを用いてイーサネット経由でワークステーションと通信するよう にした。実際に取り込む画像は、1280×960 画素(1,228,800 画素)とし、AD コンバーターの出力を 4 回取 り込むことによりノイズ低減を行っている。取り込んだ画像は、日時、倍率及びスケールバーを加えた TIFF 形式で保存される。取り込む画像はグレースケールなので、実際にはベイヤー配列 RGB の 500 万画素相当 の解像度になり、A4 サイズに引き延ばしても十分実用になる。

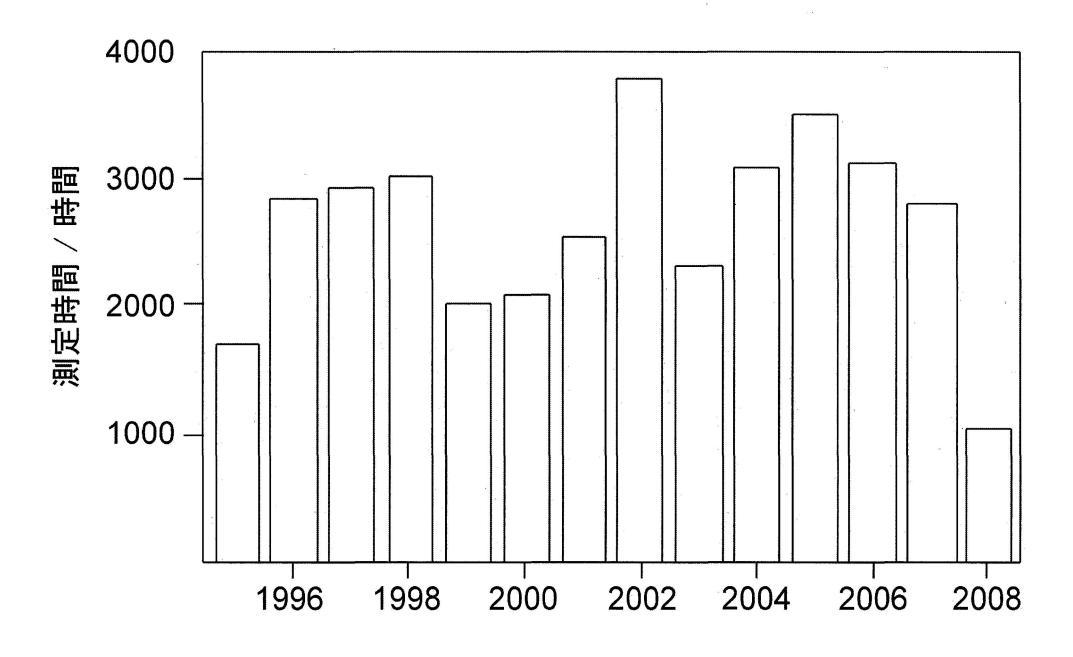
図5 1995年から 2008年までの CHIME 年代測定専用機の年間測定時間。

上述のように、2008 年度は耐震改修工事や汎用機の故障などがあったため、CHIME 年代の測定時間が通常の半分以下になっている(図5)。通常 CHIME 年代測定専用機では年間 2000 から 4000 時間の測定を実施しているのに対し、2008 年は約 1000 時間となっている。本稿執筆時点では致命的な不具合は見つかっておらず、さらに、通常の予防保守も実施しているため、2009 年は従来通りの測定が実施可能であると予想される。
